# Нить анализатора 2G 053146: Эмиссия, диагностика и замена

Подробное научно-техническое руководство  
по обслуживанию масс-спектрометрических  
течеискателей серии ASM

**Документ:** Техническое досье / Сервисный алгоритм

**Оборудование:** Ионный источник 2G (E003)

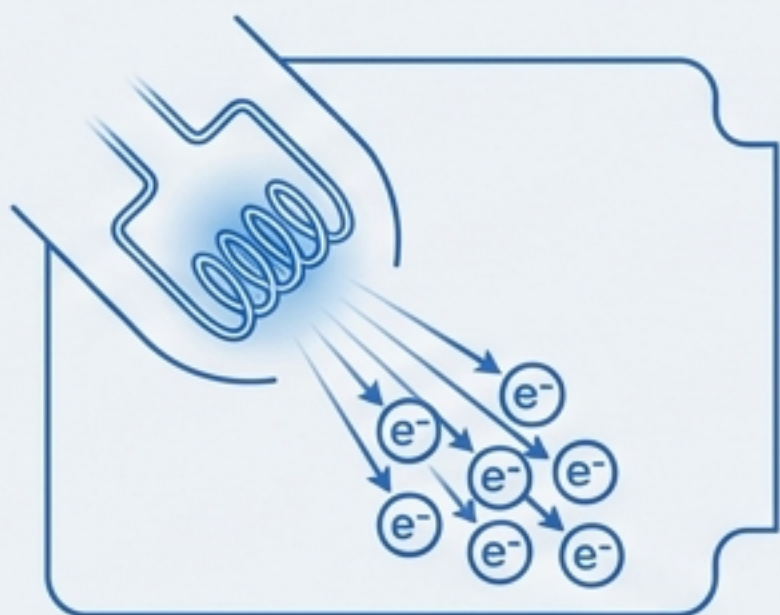
## 1. Эмиссия

Нагрев вольфрамовой нити генерирует пучок электронов.

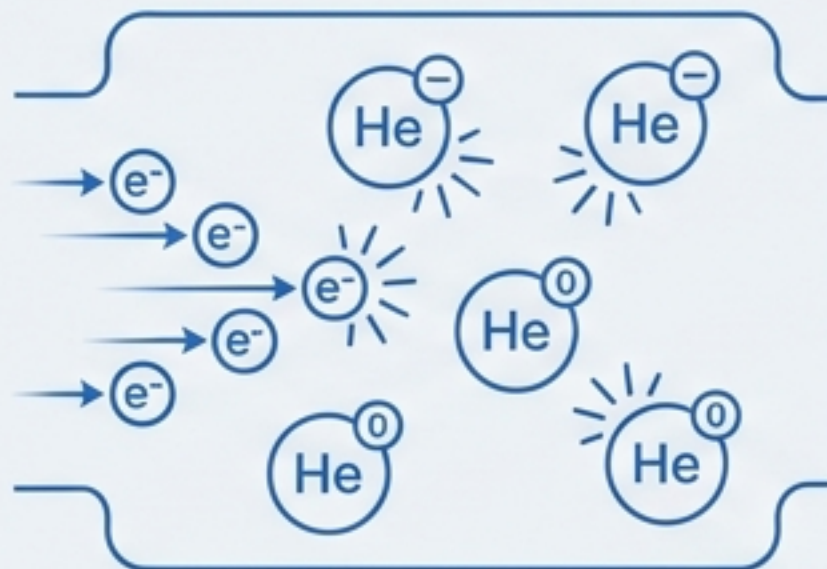
## 2. Бомбардировка

Электроны сталкиваются с поступающими молекулами тестового газа.

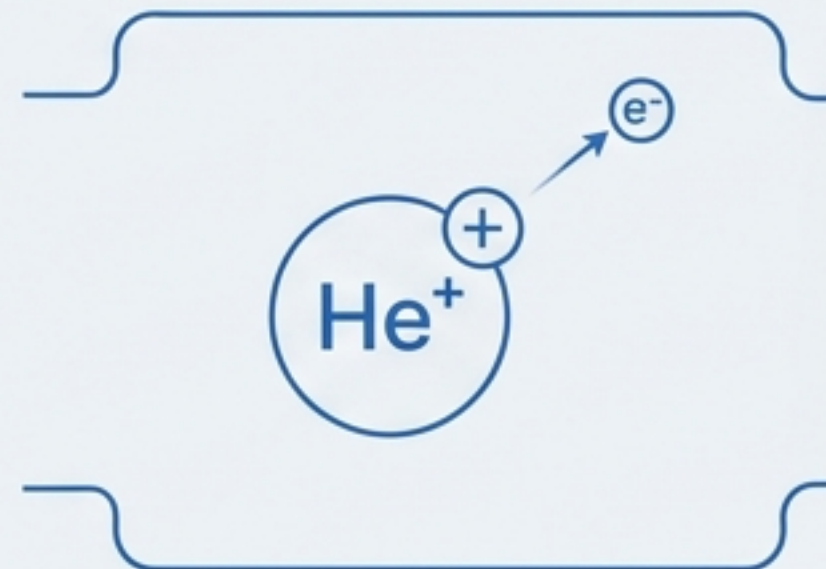
## 3. Ионизация

Отрыв электрона формирует положительно заряженный ион гелия.

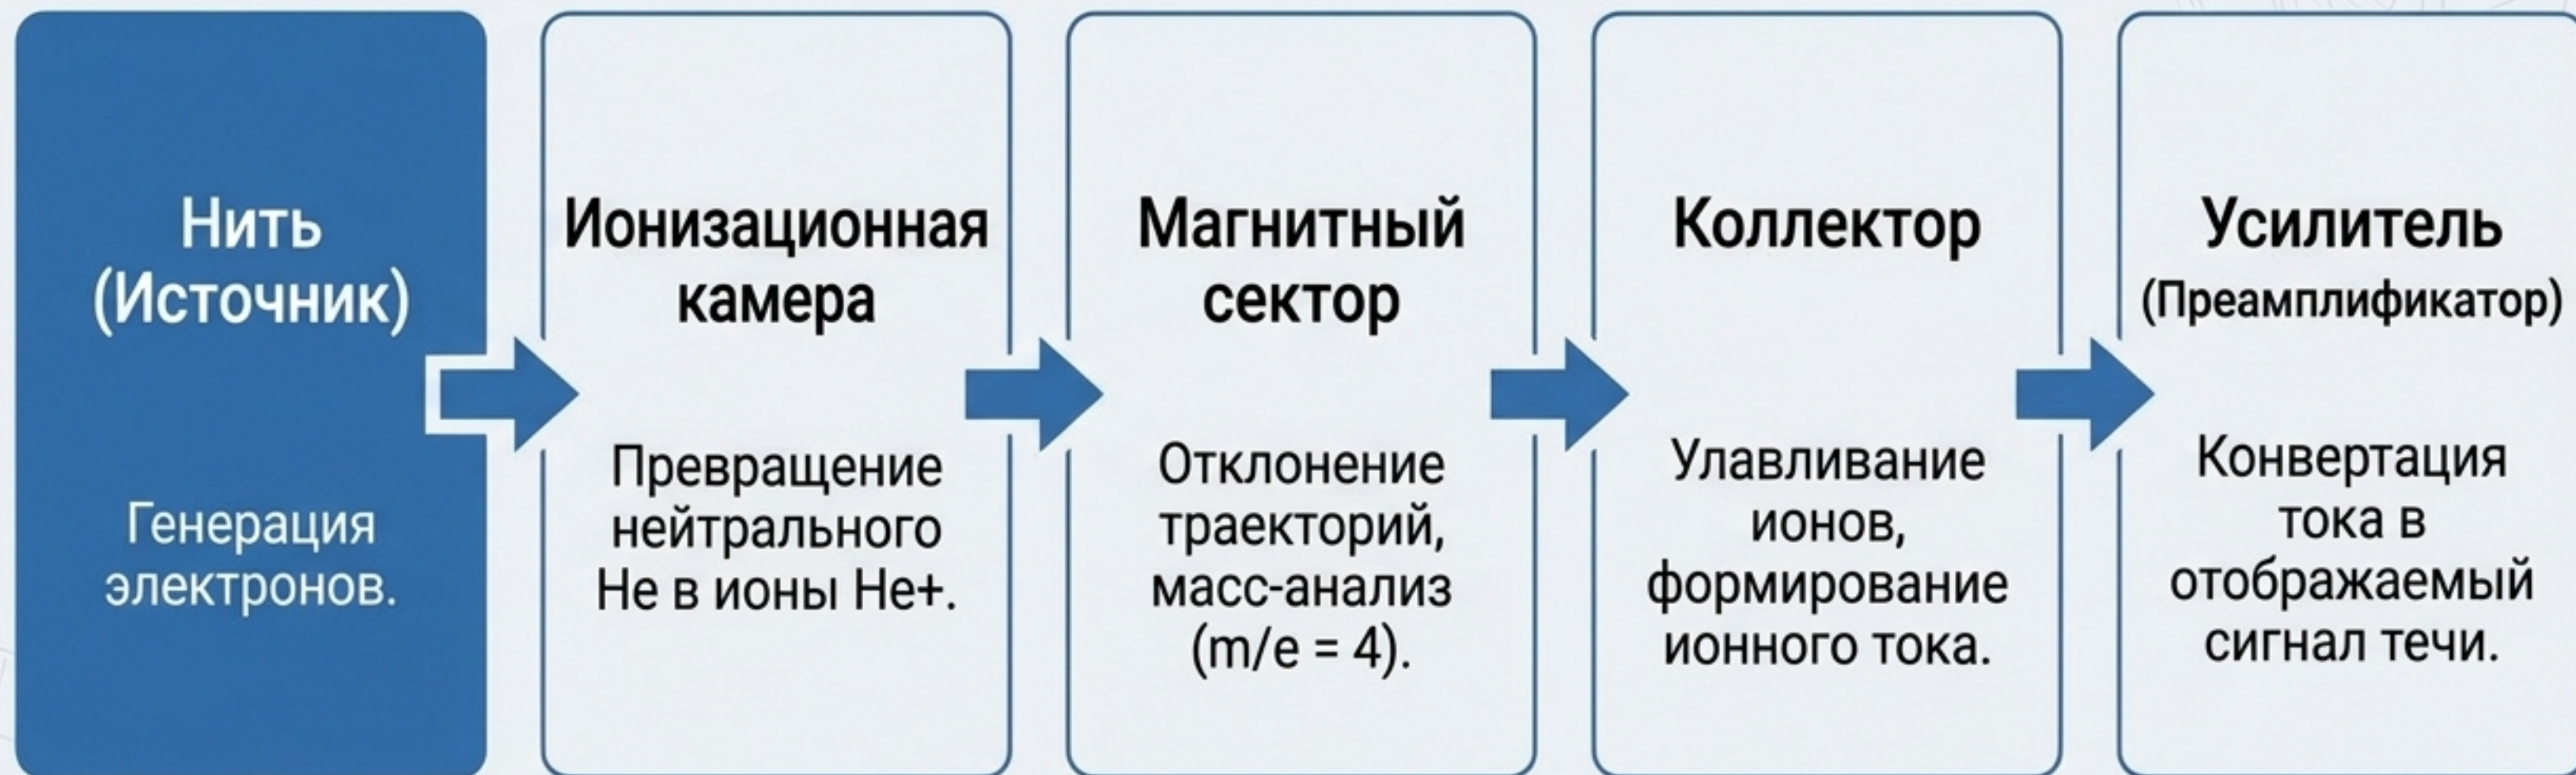
# Место нити в измерительном тракте анализатора 2G

**Без термоэлектронной эмиссии** на первом этапе вся последующая масс-спектрометрическая цепочка физически не способна выделить сигнал гелия.

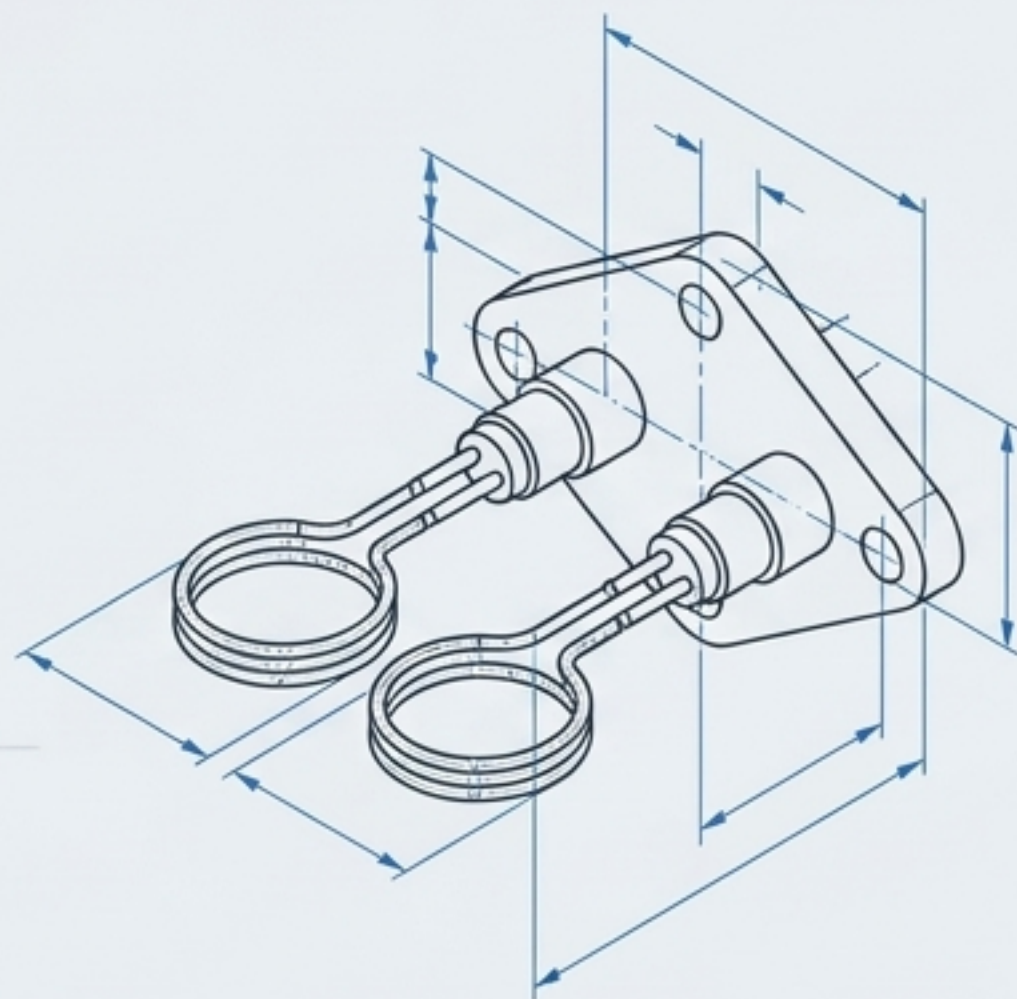
Сборка нитей анализатора 2G

**053146 / 2000052200**

Оригинальные номера производителя (Mfr Part#). Базовые идентификаторы для заказа по технической документации.

**PN17513**

Внутренний артикул поставщика (Item# в каталоге AJVS).

Это SKU конкретного продавца, а не самостоятельная заводская модель.  
При поиске и заказе всегда опирайтесь на базовый OEM-номер 053146.

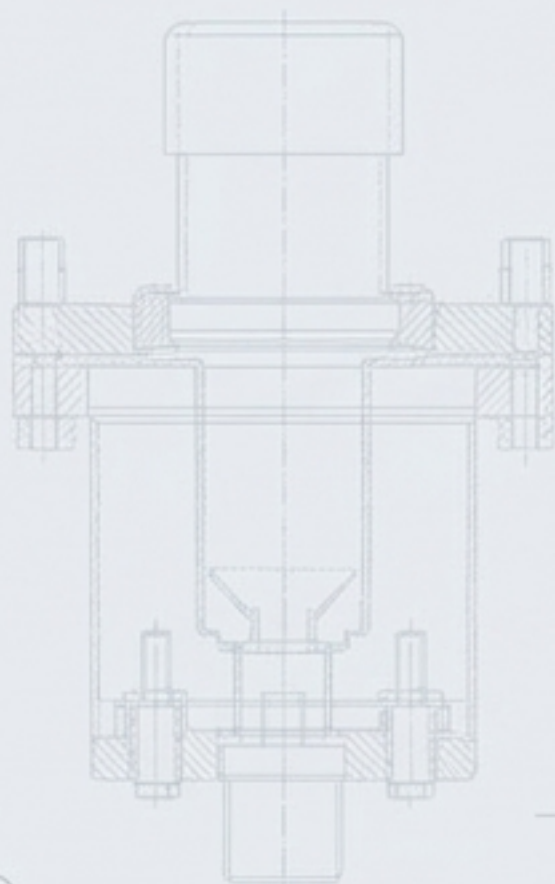
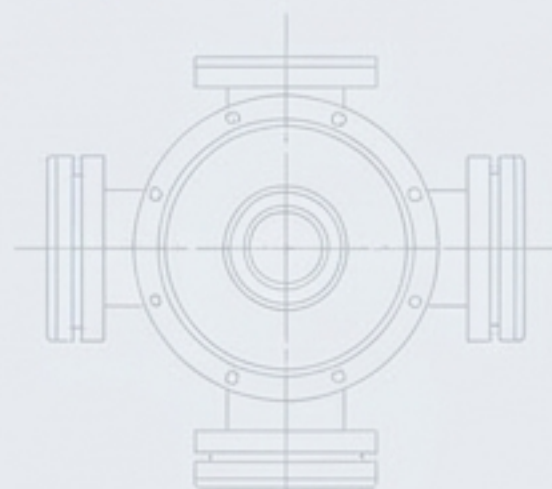
# Топология демонтажа: Доступ к ячейке

1. Снятие хомута входного порта (Inlet port clamp) и демонтаж верхней крышки (осторожно со шлейфом лицевой панели).

2. Отключение 20-контактного разъема и открытие клипс шлейфов (платы P0326/P0330).

3. Откручивание 4 крепежных винтов ячейки (шестигранник 5 мм) без перекосов.

4. Аккуратное извлечение блока анализатора.

5. Демонтаж винтов коллектора электронов и старой сборки нитей.

**Важно:** Обязательно документируйте (фотографируйте) первоначальное расположение всех внутренних соединений перед разборкой.

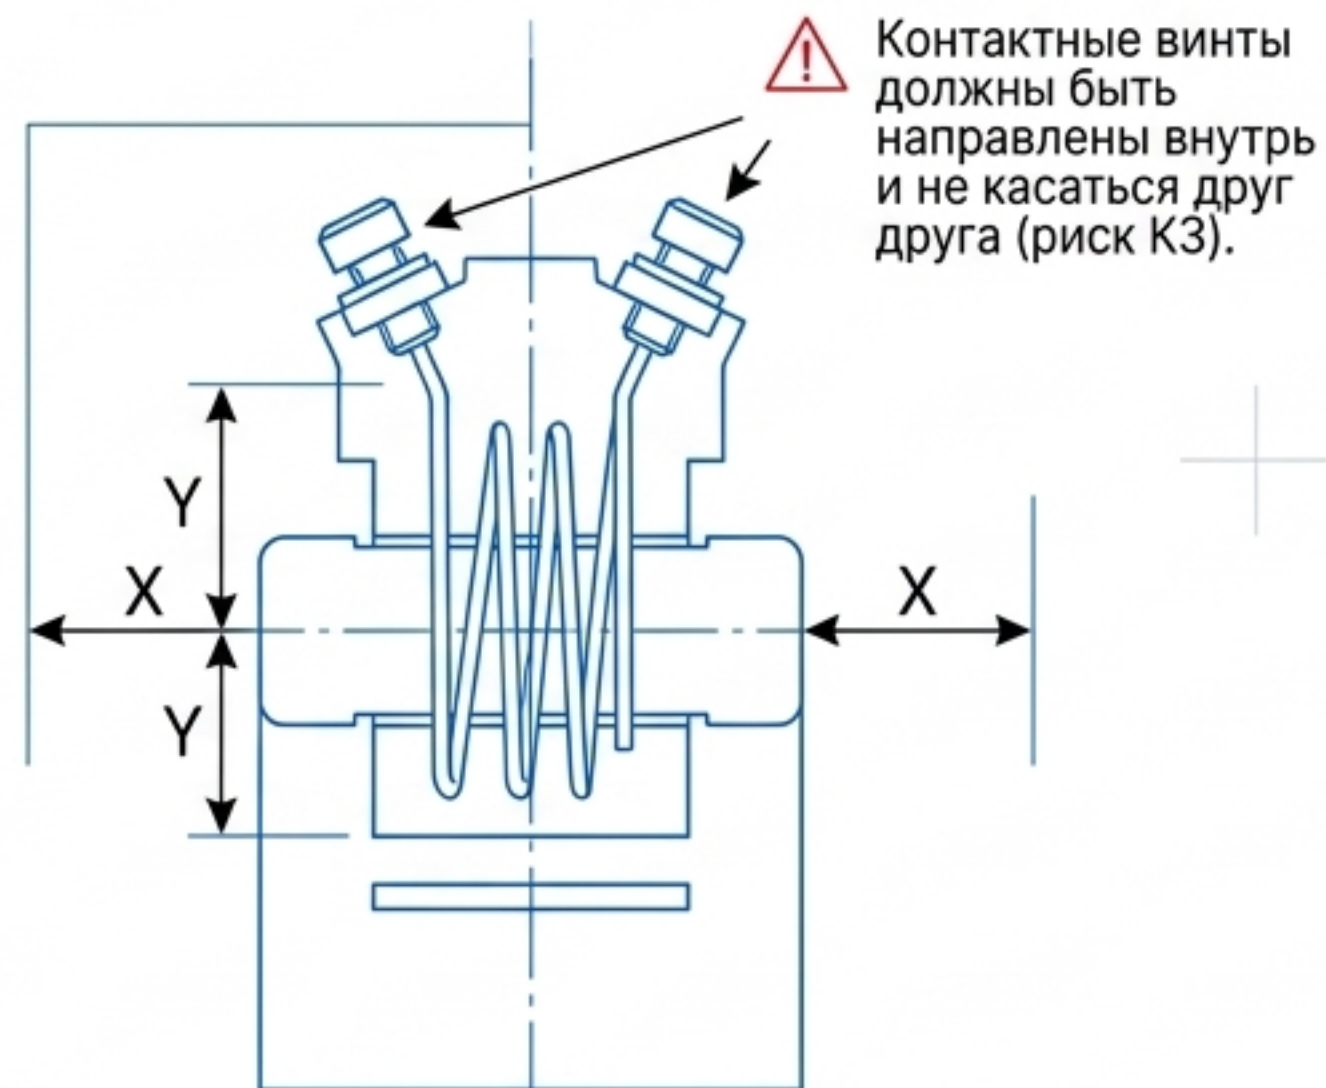
# Установка компонента: Чистота и центровка

Координаты X должны быть строго равны должны быть попарно равны (симметрия по горизонтали).

Координаты Y должны быть строго равны (симметрия по вертикали).

| Ошибка | Последствие | Превентивная мера |
|---|---|---|
| Кривая установка (асимметрия витков по осям X/Y). | Ошибка Autocalibration (Peak fault), резкое падение чувствительности масс-спектрометра. | Визуальный контроль зазоров перед окончательной затяжкой винтов. |
